## サイトにおける環境側面の物理的観察

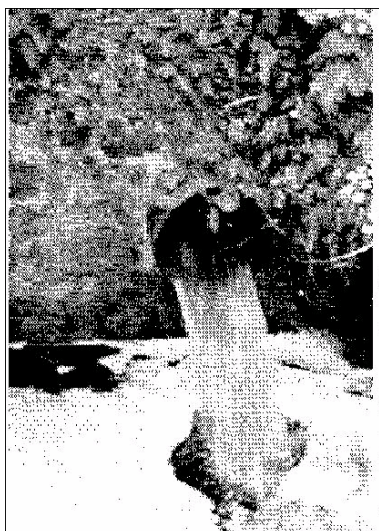
図2 排出口

- ・ 適切なサンプリング手順が守られていない
- ・ 排出監視報告書が時間どおり提出されていない
- ・ 装置の暴走について規制当局に即座に報告がされていない
- ・ 設の操業もしくは排出物についての変更が、見直しや排出許可の更新に反映されていない
- ・ 使用不可能な、もしくは十分管理されていない監視機器
- ・ 有害物質保管区域から表面流出が起こり、下水もしくは河川に流れ込んでいる(図2)
- ・ 無許可の浄化槽、浸出使用地、もしくはその他の排水処理
- ・ 無許可の汚染雨水の雨水管、河川への排出

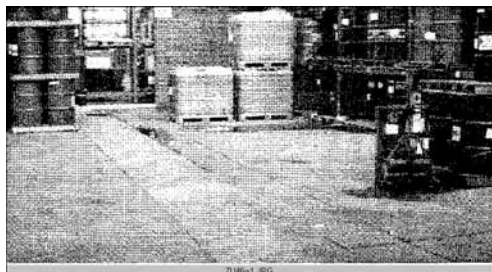
図6 堰があり、  
よく管理された保管区域
